# **Типовые ОШИБКИ проектирования и монтажа поликарбонатных конструкций**

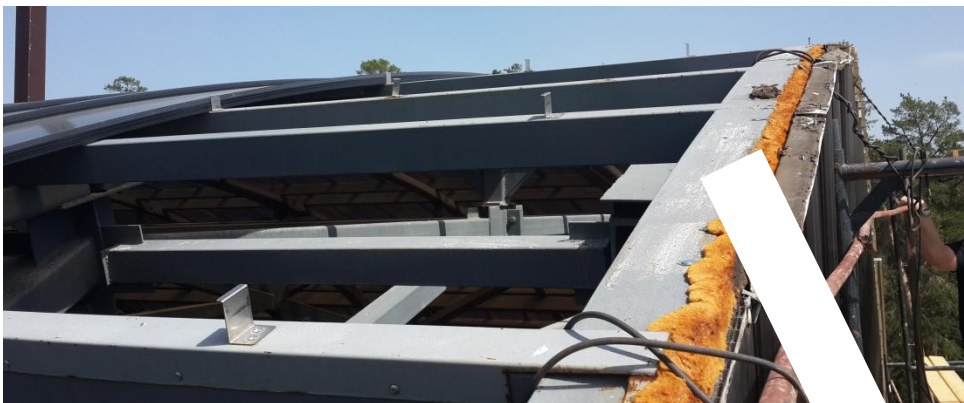
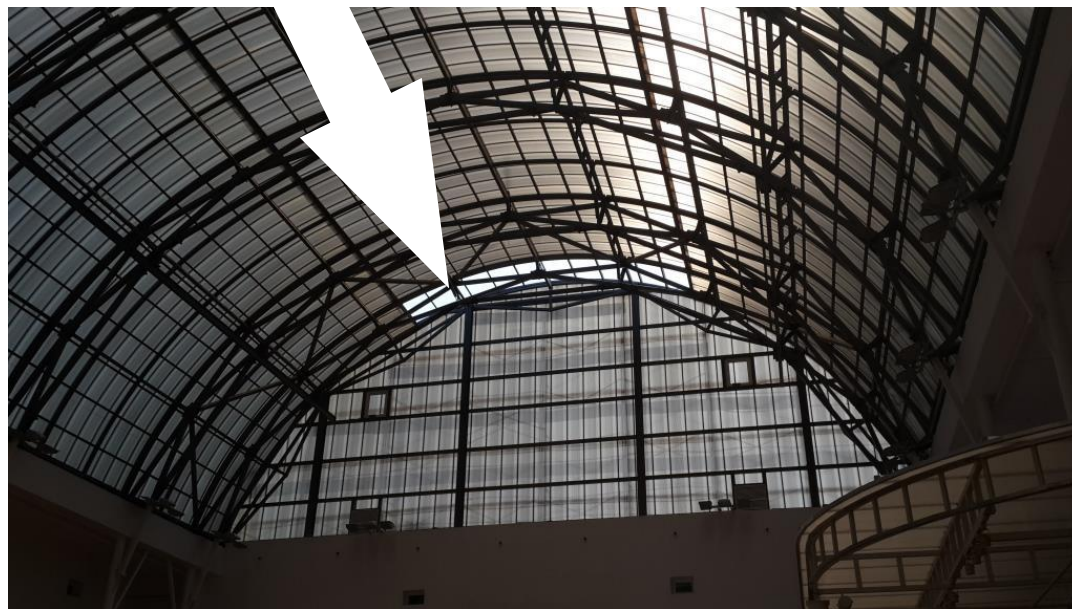
1.

## Проектирование /монтаж без учета термического расширения поликарбоната 0,065 мм/мΔС

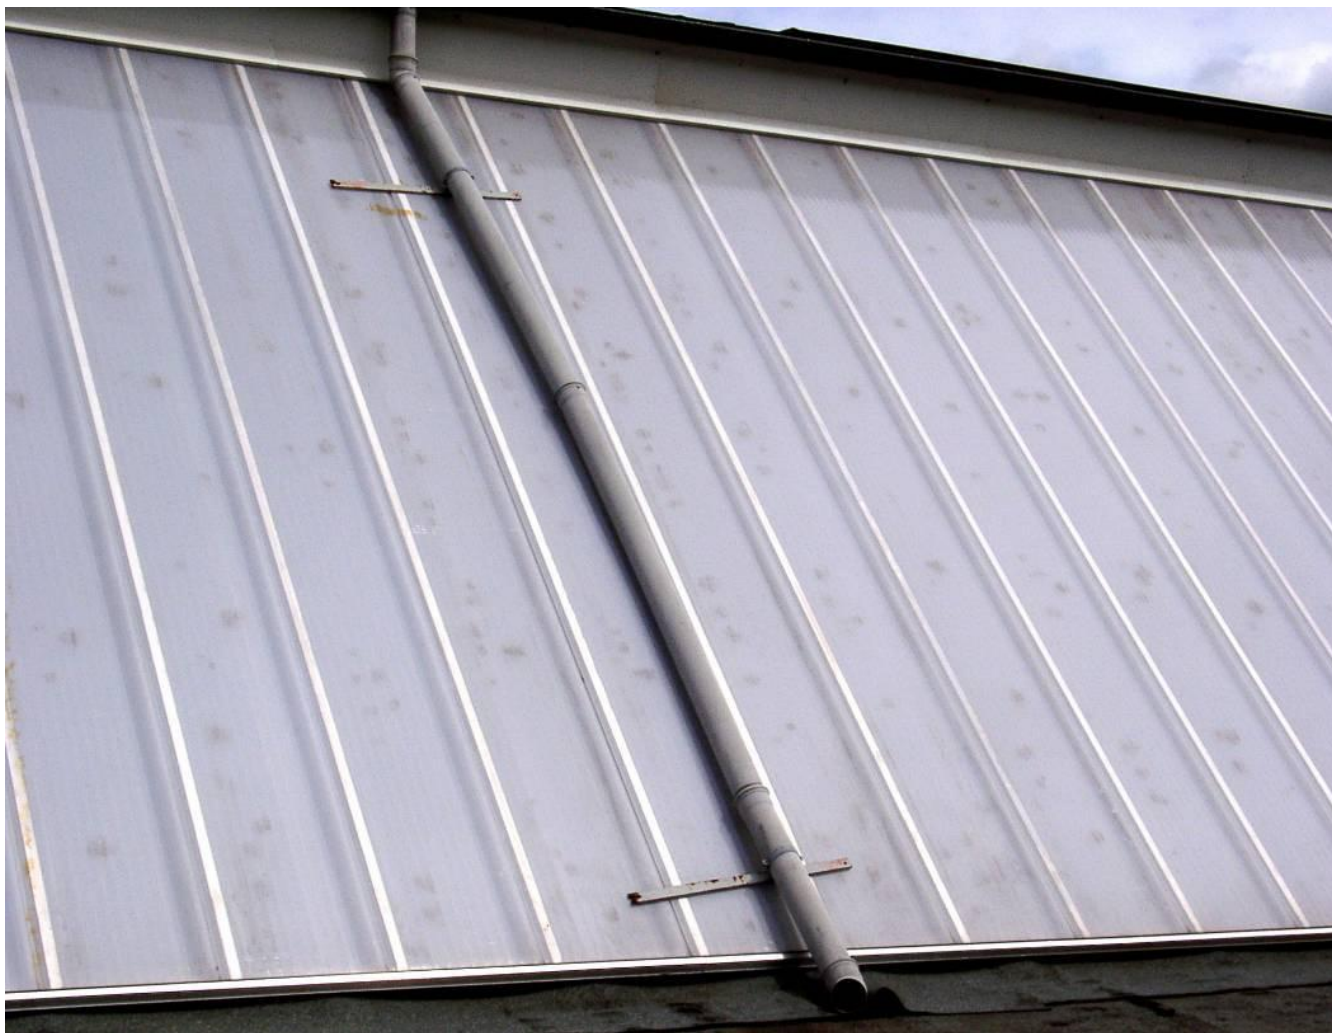
2.

## Человеческий фактор: монтаж без учета расположения УФ-слоя

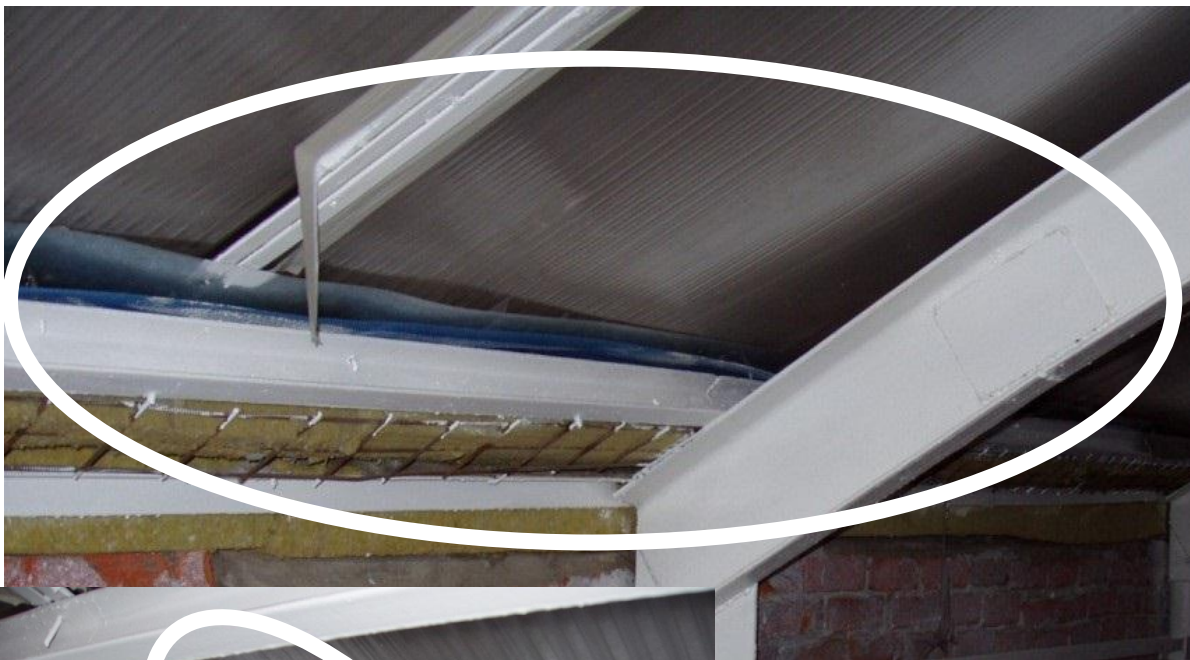
3.

## Отсутствие опорной конструкции или неправильный выбор шага обрешетки

Некорректный расчет шага обрешетки приводит к прогибу поликарбонатных панелей, что чревато риском разрушения конструкции.

Так же в данном примере произведен неправильный монтаж: саморезы вкручены напрямую в поликарбонатную панель, что приводит к появлению мостиков холода и нарушению герметической конструкции и внутренней полости панели.
