СРАВНЕНИЕ НЕОРИГИНАЛЬНОГО И ОРИГИНАЛЬНОГО SILENT 100 Design

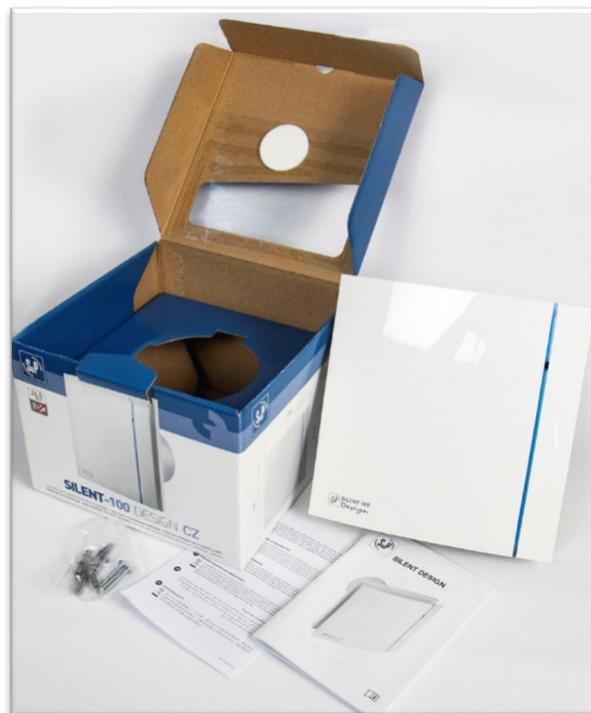
Оригинал

Оригинал: Вентилятор упаковывается только в картонную коробку. На верхней крышке упаковки мягкий вкладыш

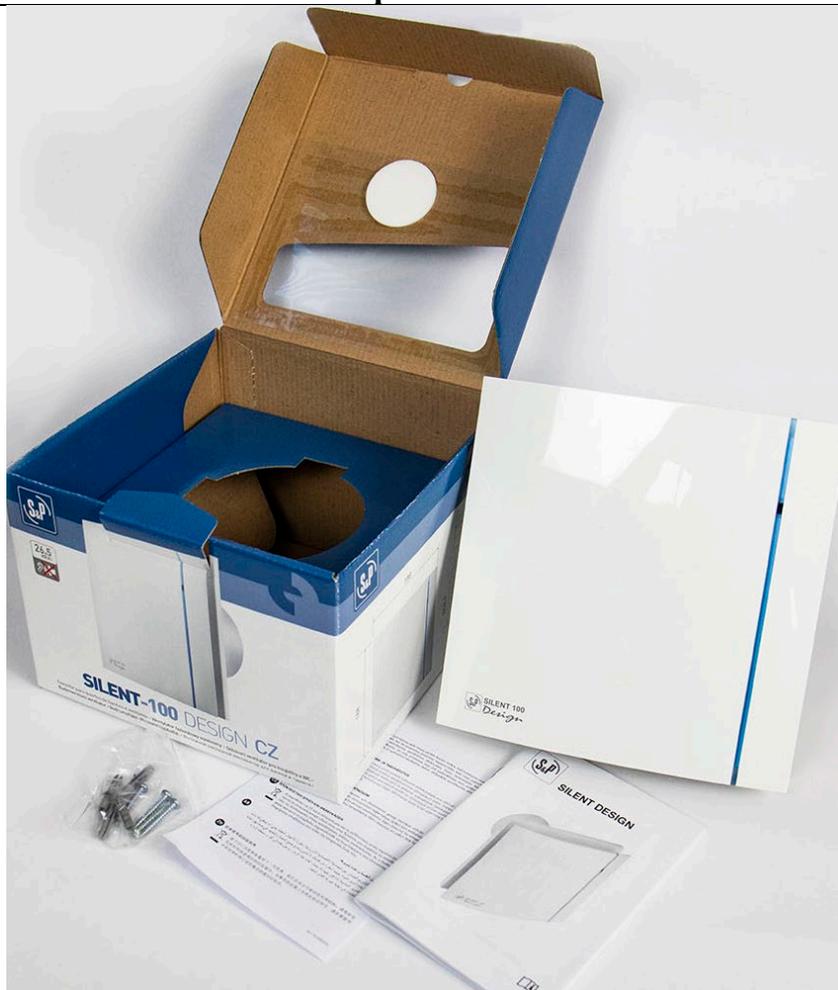
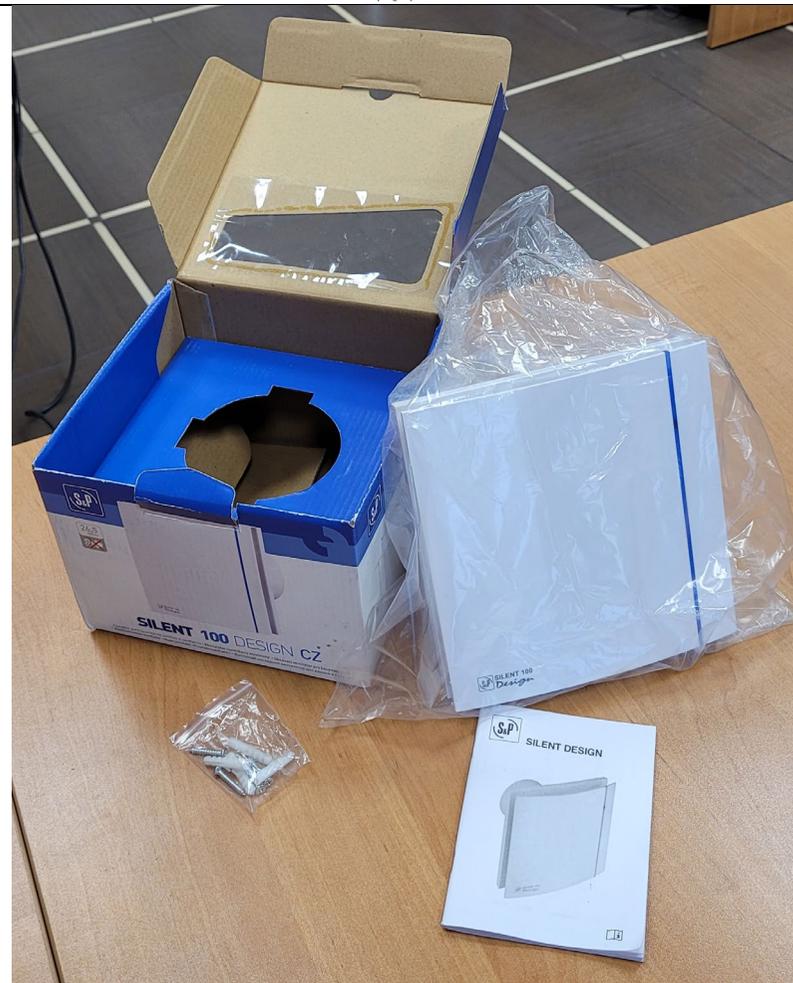
Подделка

Подделка: Вентилятор дополнительно упакован в полиэтиленовый пакет. На верхней крышке упаковки отсутствует мягкий вкладыш.

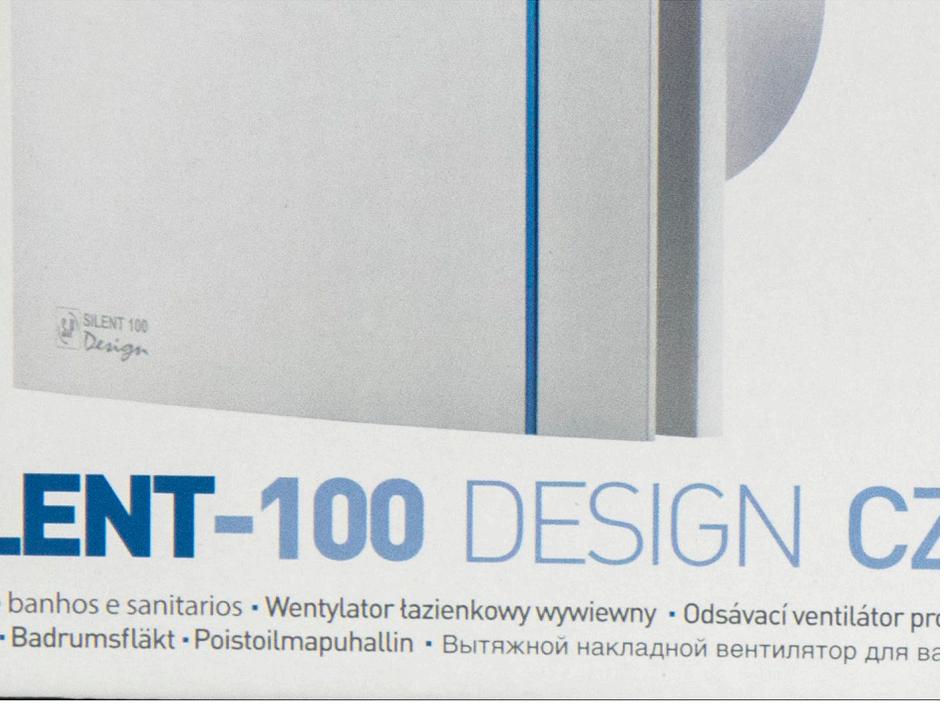
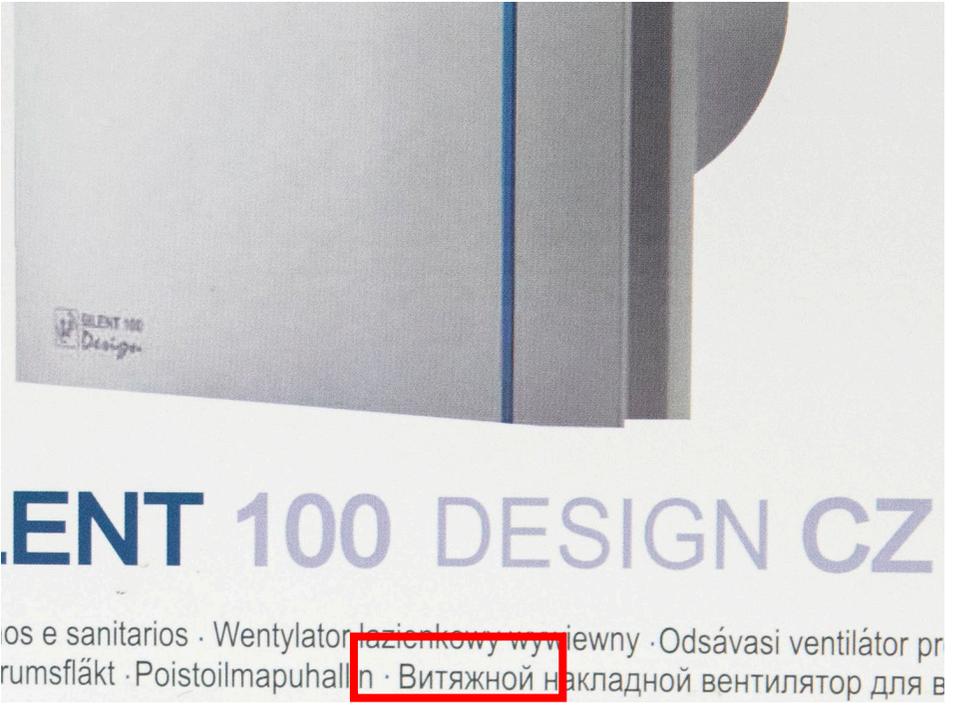
Оригинал	Подделка
2

<p>Оригинал: Опечаток нет.</p>	<p>Подделка: Опечатка на коробке: «Вытяжной». Отличается цвет шрифта.</p>

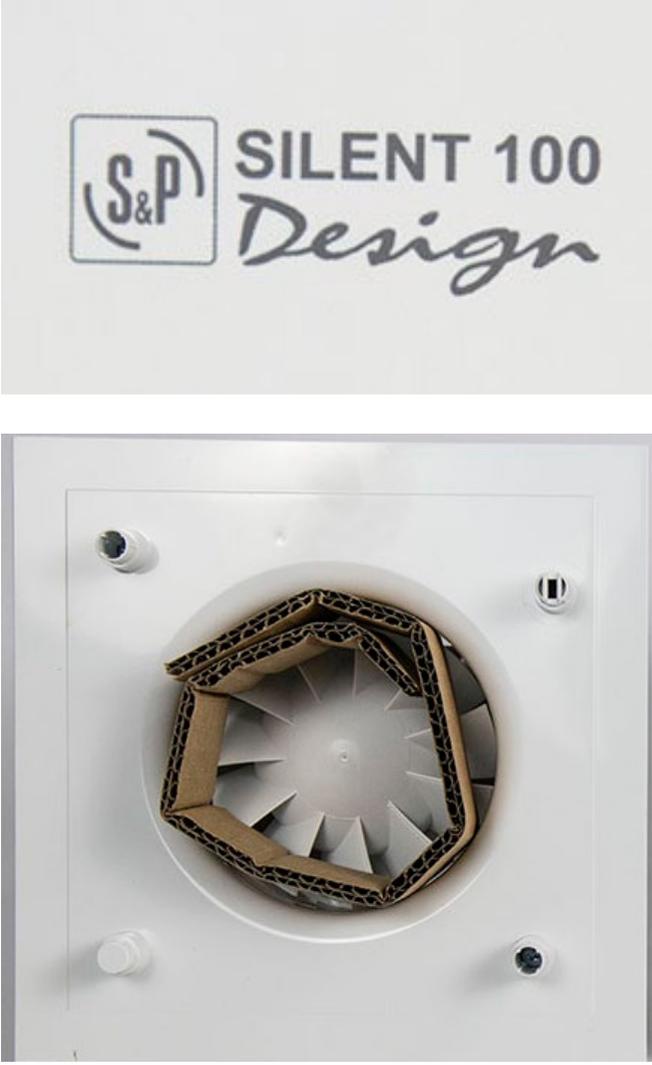
<p>The original product label features a square logo with 'S&P' and a curved line, followed by the text 'SILENT 100' in a bold sans-serif font and 'Design' in a cursive script. Below the label is a white square fan unit with a circular grille. A cardboard insert is visible inside the grille, protecting the fan blades.</p>

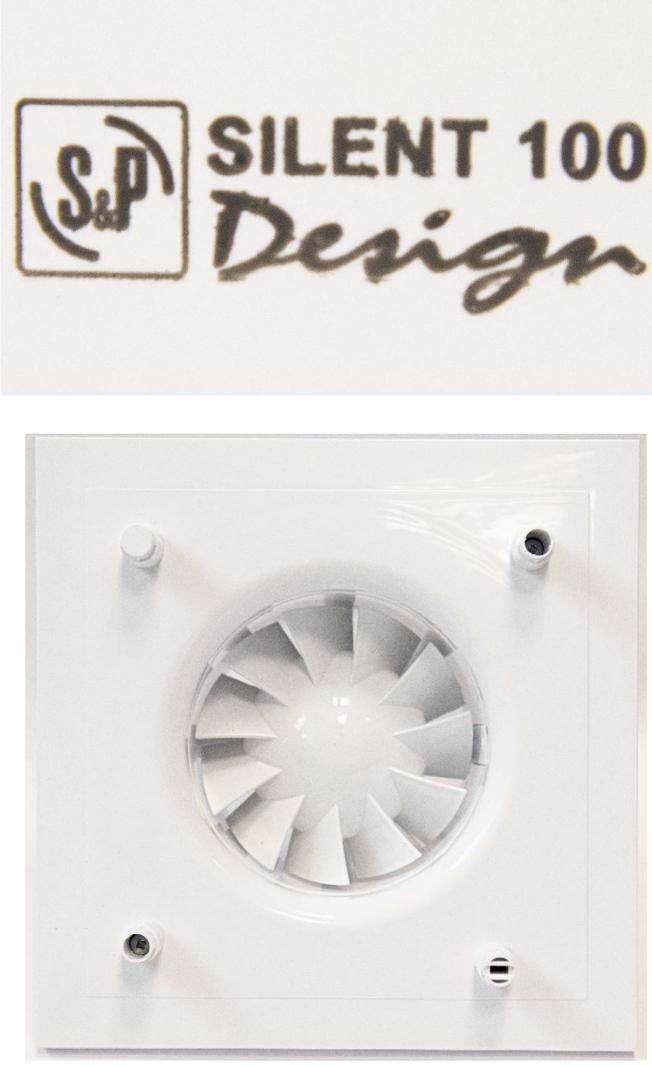
<p>The counterfeit product label is a blurry, low-quality reproduction of the original. The 'S&P' logo and 'SILENT 100' text are less distinct, and the 'Design' script is also less clear. Below the label is a white square fan unit, but it lacks the cardboard insert seen in the original.</p>
	<p>Оригинал: Надпись не размазана. Имеется вкладыш из картона.</p>	<p>Подделка: Надпись низкого качества и сделана нечетко. Отсутствует транспортировочный уплотнитель из картона.</p>

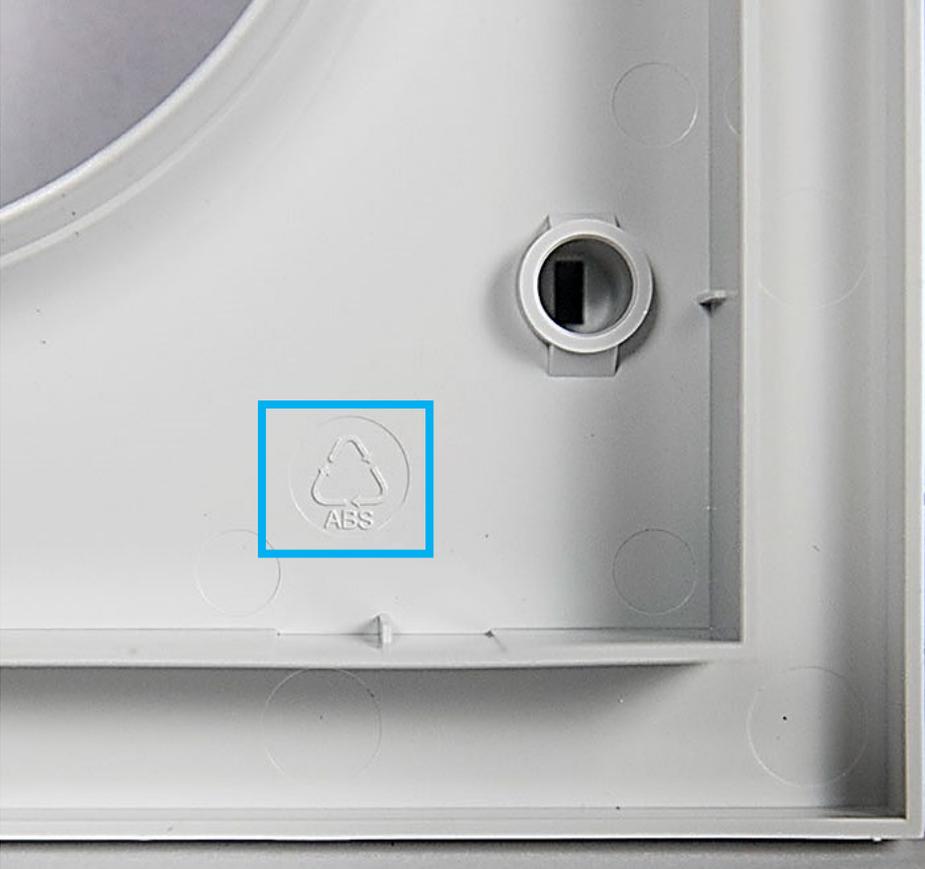
The image shows the interior of a white plastic lid. A circular marking is highlighted with a blue square. The marking consists of a recycling symbol (a triangle with arrows) and the letters 'ABS' below it. To the right of the marking is a circular hole with a white plastic ring.

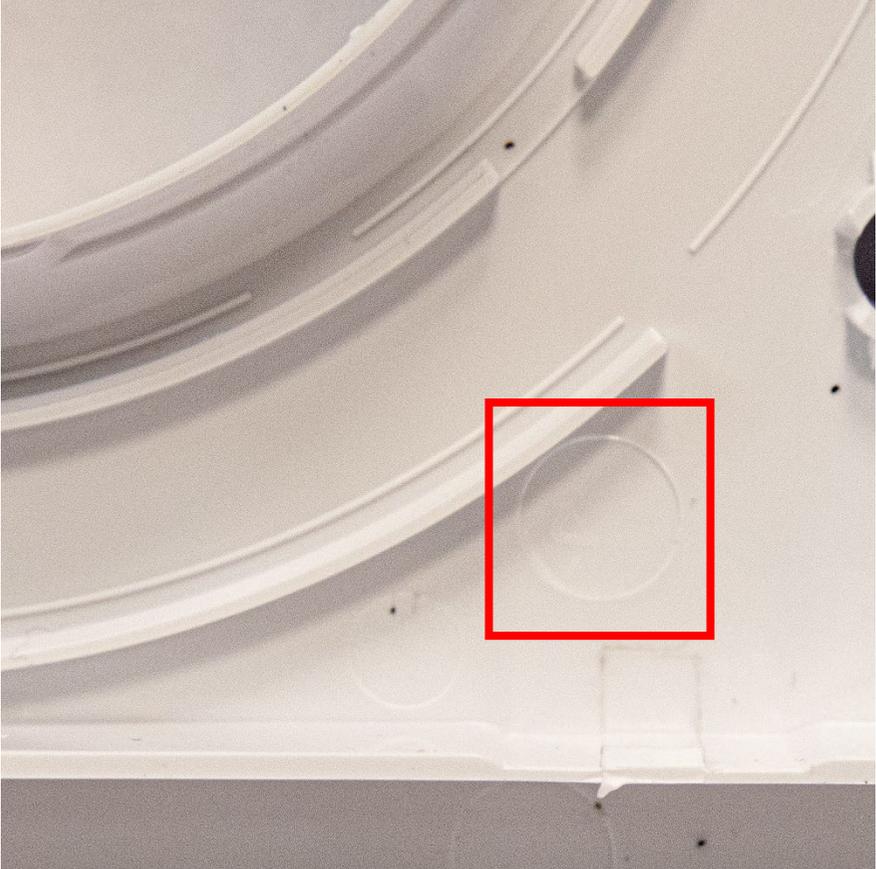
The image shows the interior of a white plastic lid, similar to the original. A circular marking is highlighted with a red square. The marking is faint and lacks the 'ABS' text. The surface around the marking shows radial protrusions and irregular marks, indicating it is a counterfeit.
	<p>Оригинал: На внутренней поверхности крышки указана маркировка пластика - ABS.</p>	<p>Подделка: Имеются радиальные выступы и неаккуратные следы от пресс-форм. На внутренней поверхности крышки маркировка о типе пластика смазана.</p>

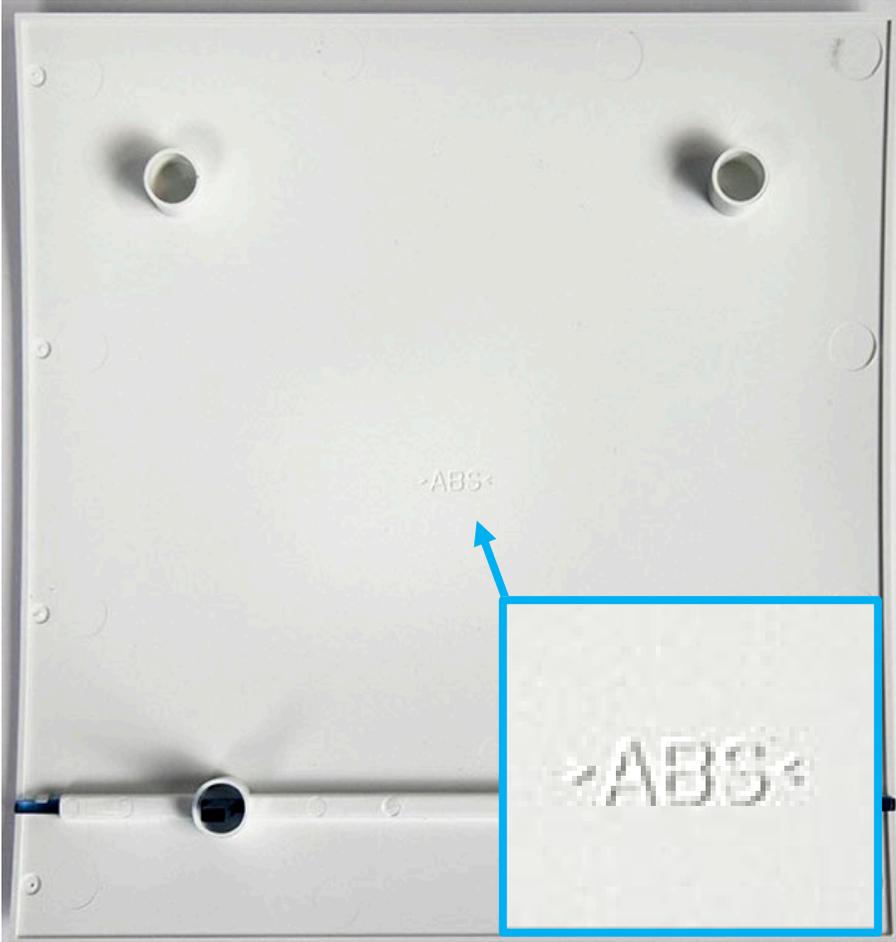
<p>The image shows a white plastic lid with four circular holes. The word 'ABS' is embossed in the center and bottom right. A blue arrow points to the central 'ABS' marking, and a blue box highlights the 'ABS' marking in the bottom right corner.</p>

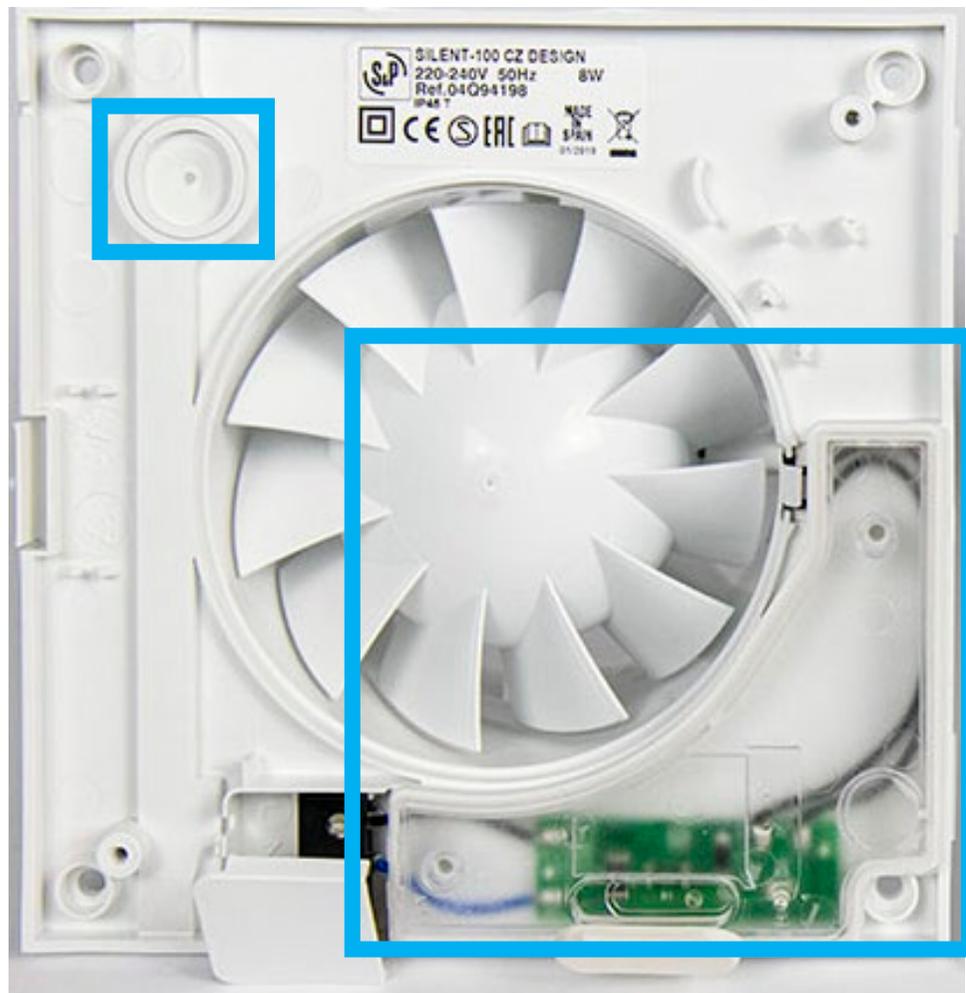
Оригинал

Оригинал: Заглушка отверстия под провода сделана из мягкой резины белого цвета. Быстросъемная защитная крышка крепится без шурупов. Уплотнитель и заглушка на защитной крышке сделаны из мягкой резины.

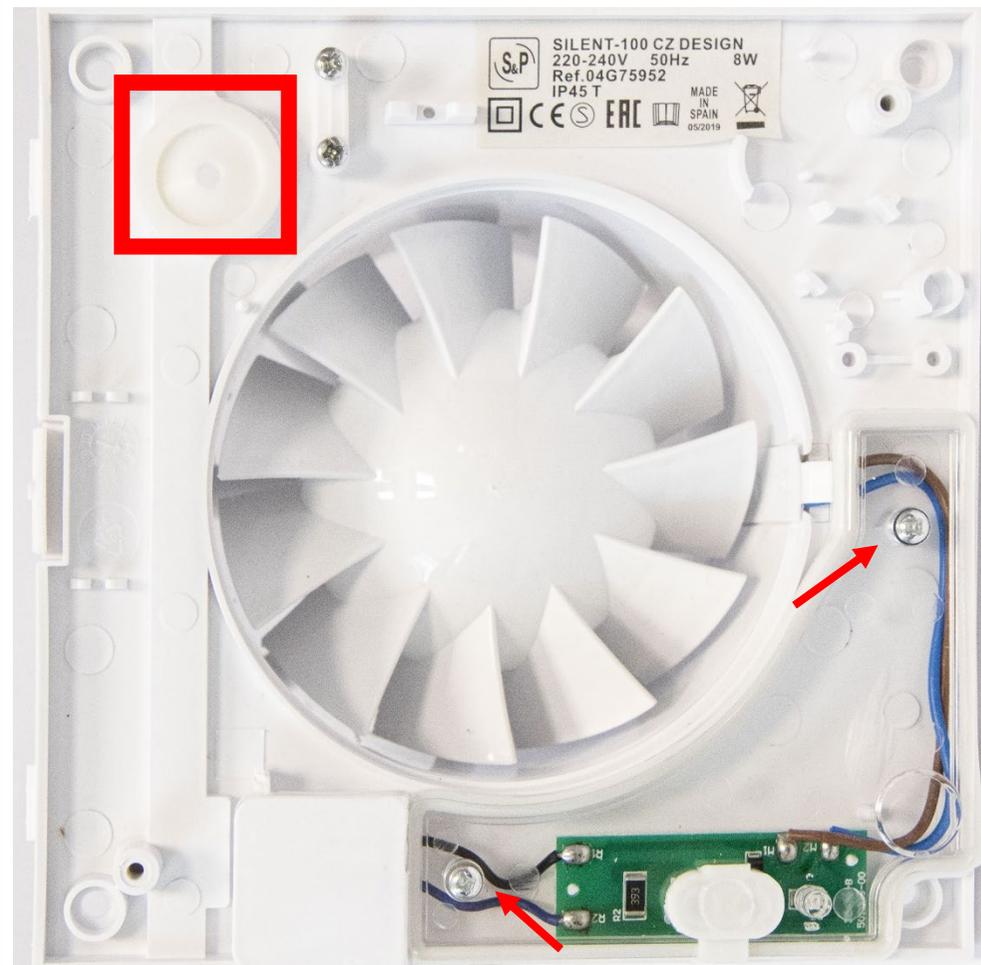
Подделка

Подделка: Заглушка отверстия под провода сделана из жесткого пластика прозрачного цвета. Отсутствует быстросъемная защитная крышка, вместо этого защитная крышка крепится на шурупах. Уплотнитель и заглушка на защитной крышке сделаны из жесткого пластика. На корпусе имеется множество «заусенцев».

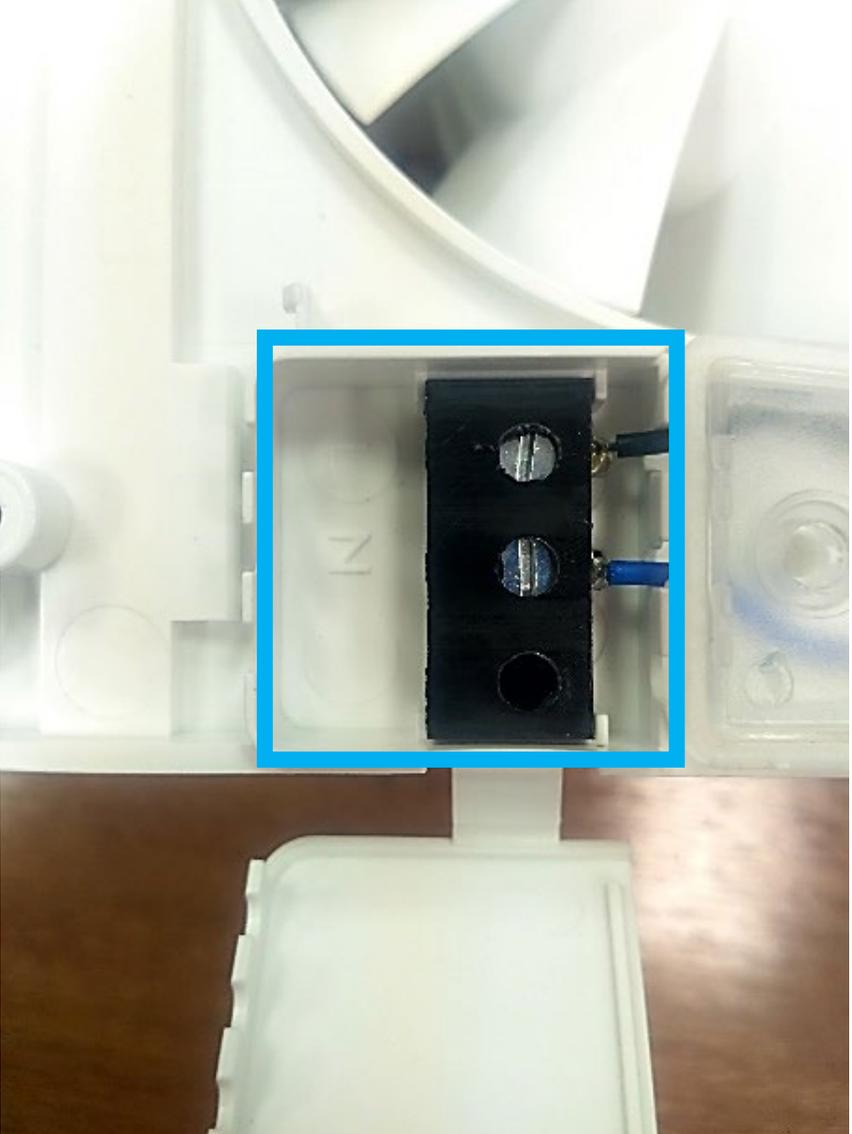
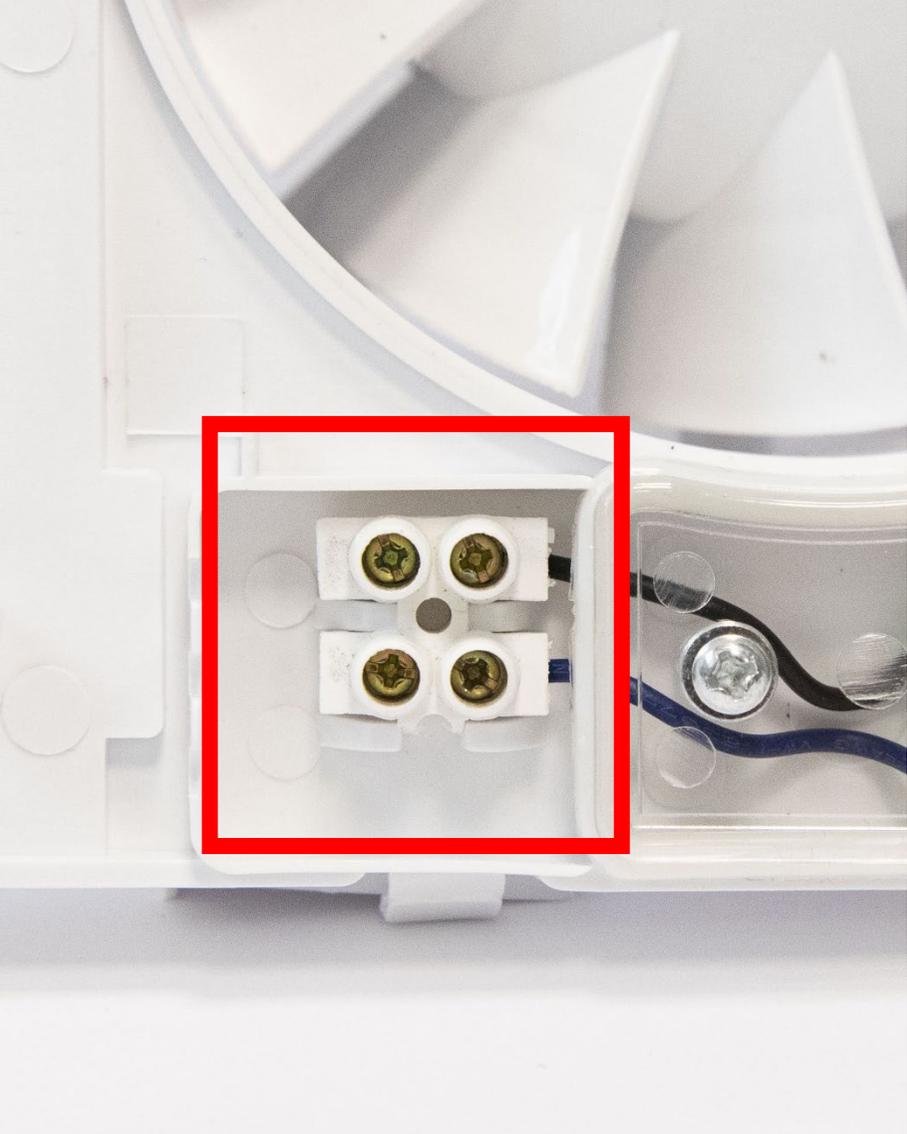
Оригинал	Подделка
7

<p>Оригинал: Клеммная колодка для внешнего подключения питания у оригинального вентилятора имеет тип «площадка».</p>	<p>Подделка: Система подключения выполнена из обычного винтового зажима. Низкое качество пайки проводов.</p>

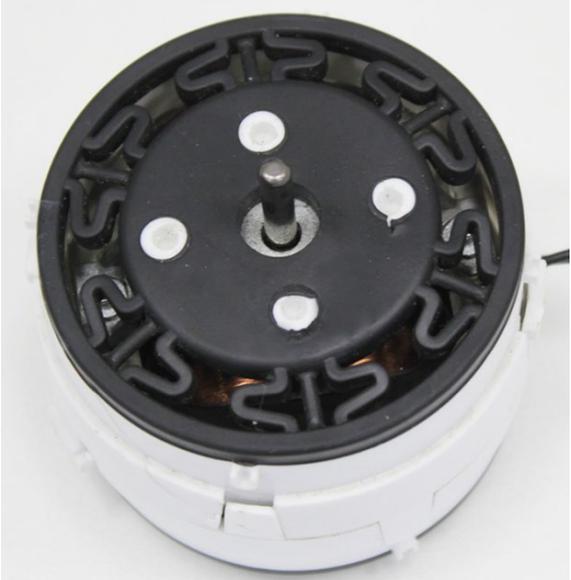
<p>The image shows the original motor assembly. It features a black plastic top cover with a central shaft and four white circular components. The cover is mounted on a white plastic base. The motor is secured to the base using a noise-dampening silencer block.</p>

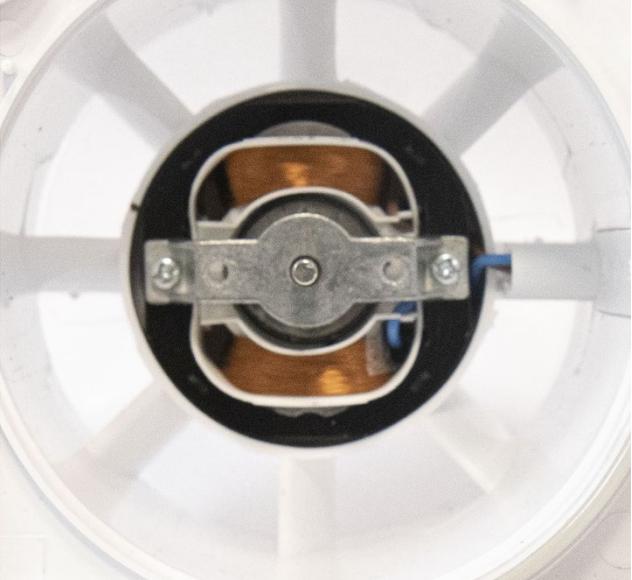
<p>The image shows the fake motor assembly. It features a white plastic top cover with a central shaft and a metal bracket. The cover is mounted on a white plastic base. The motor is secured to the base directly, without a noise-dampening silencer block.</p>
	<p>Оригинал: Двигатель крепится к корпусу при помощи шумо-виброгасящего сайлентблока.</p>	<p>Подделка: Крыльчатка легко снимается. Двигатель крепится к корпусу напрямую, без шумо-виброгасящего сайлентблока.</p>

Отсутствие в конструкции вентилятора «сайлент-блоков» приводит к увеличенному уровню шума и возникновению вибрации.

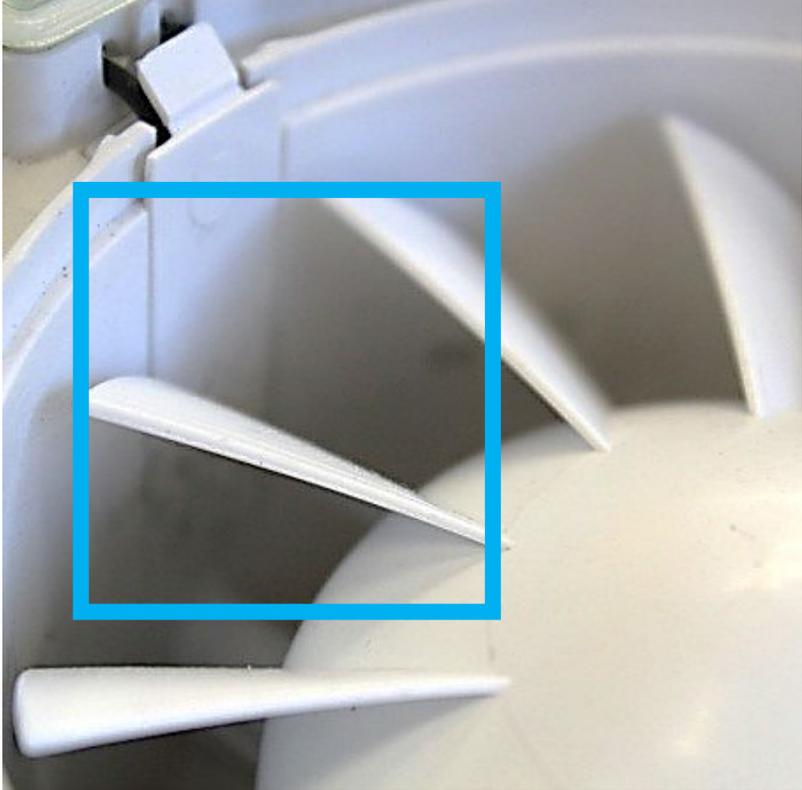
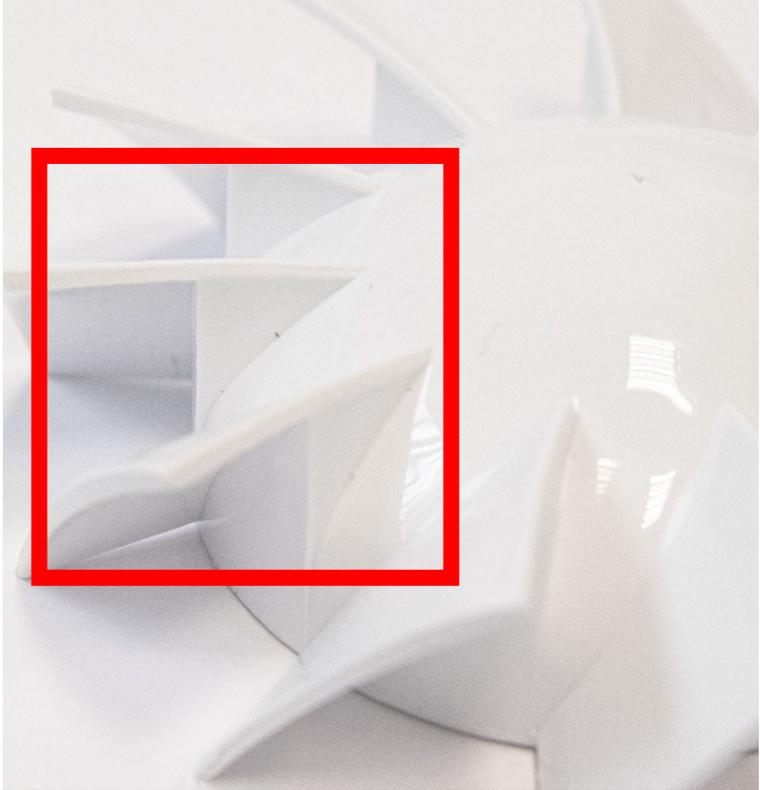
Оригинал	Подделка
9

<p>Оригинал: Лопатки к крыльчатке крепятся без дополнительных ребер жесткости.</p>	<p>Подделка: Лопатки на крыльчатке имеют ребра жесткости.</p>

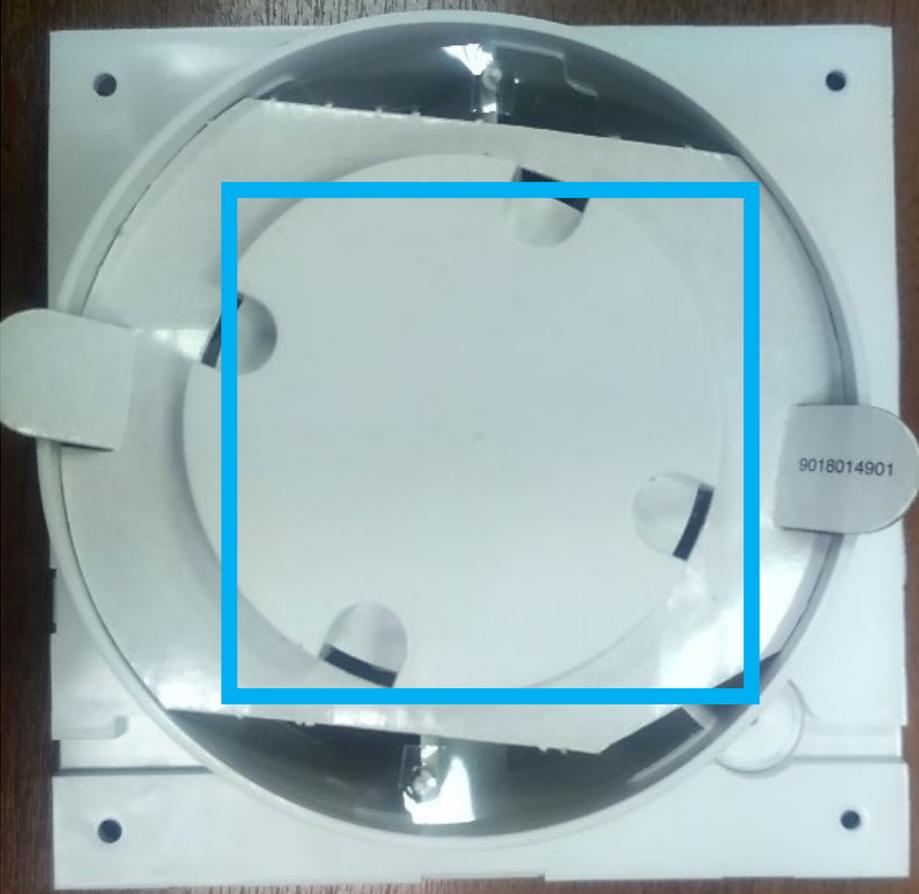
A photograph of the original product, a white circular component, viewed from the back. A blue rectangular box highlights the central area, which is smooth and lacks any caps. A small white label with the number '9018014901' is visible on the right side of the component.

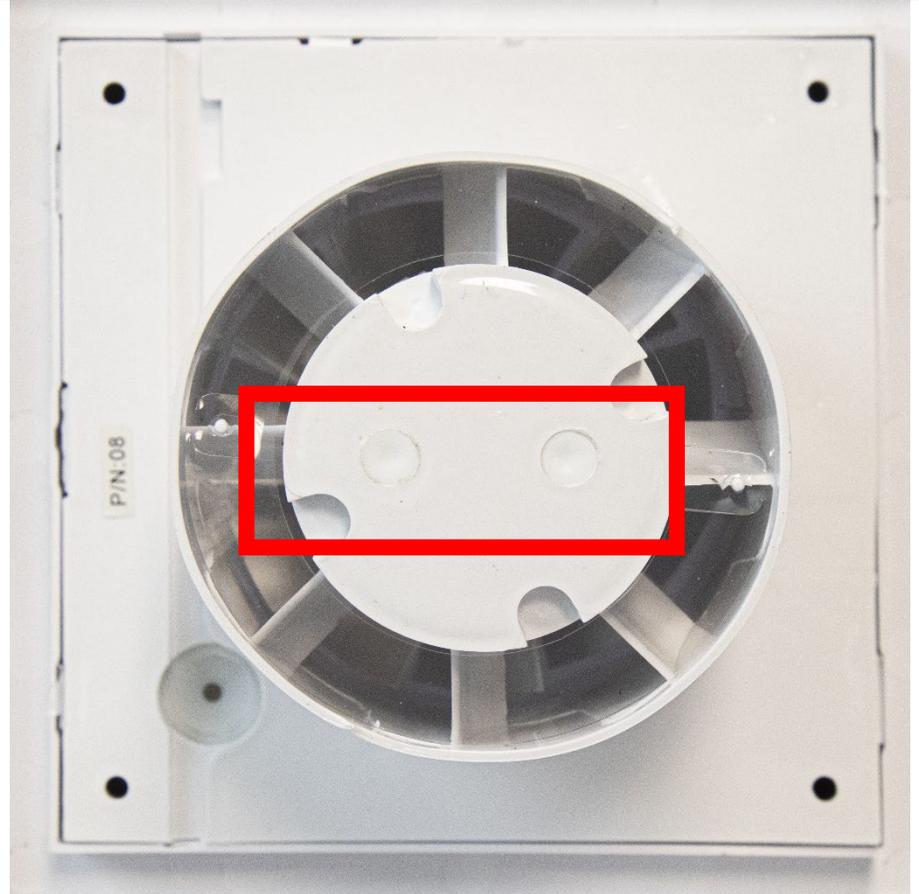
A photograph of the counterfeit product, a white circular component, viewed from the back. A red rectangular box highlights the central area, which features two circular caps. The component is mounted on a white rectangular plate with four screws. A small white label with the number 'P/N:08' is visible on the left side of the plate.
	<p>Оригинал: Задняя сторона гладкая, без заглушек.</p>	<p>Подделка: На задней стороне имеются заглушки. Обратный клапан сделан из более толстого пластика.</p>
