## Руководство по установке

Амортизаторы капота

Lada Granta FL I рестайлинг (2018-)

Артикул: A.ST.6012.1

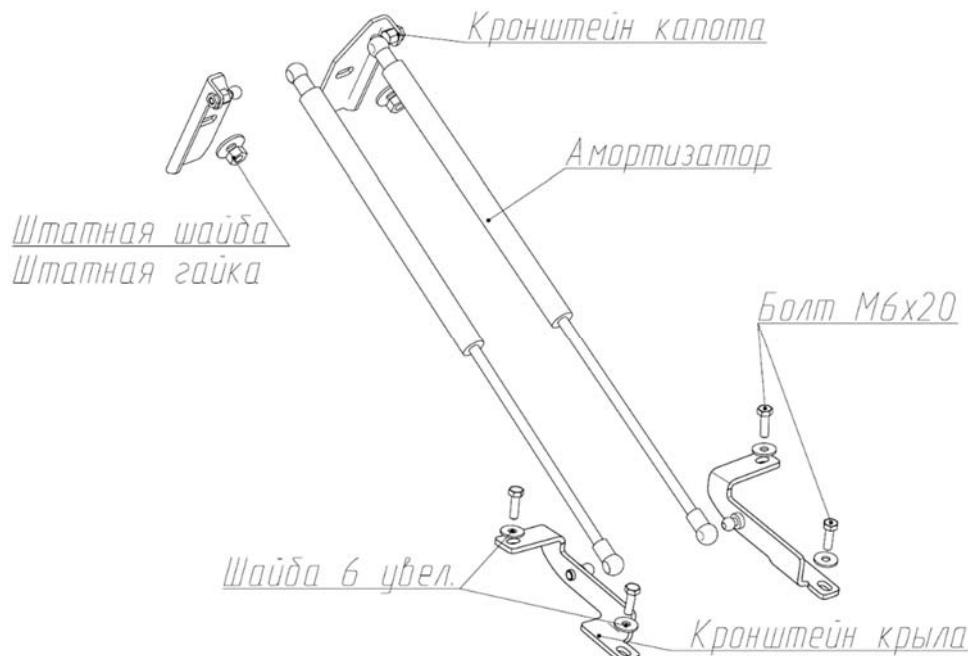
## Схема установки

Амортизатор 734709.....	2 шт.
Кронштейн капота.....	2 шт.
Кронштейн крыла.....	2 шт.

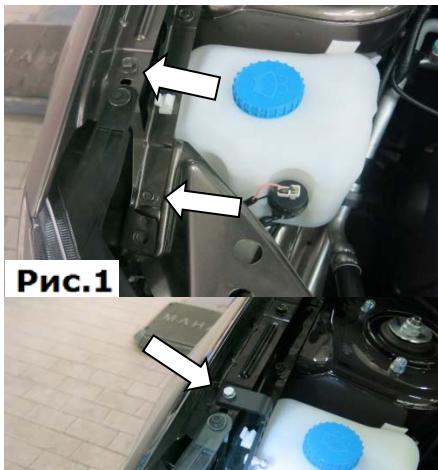
Рис.1

1. Торцевой головкой №10 открутить два болта крепления крыла. Отмечены стрелками. (Рис.1).

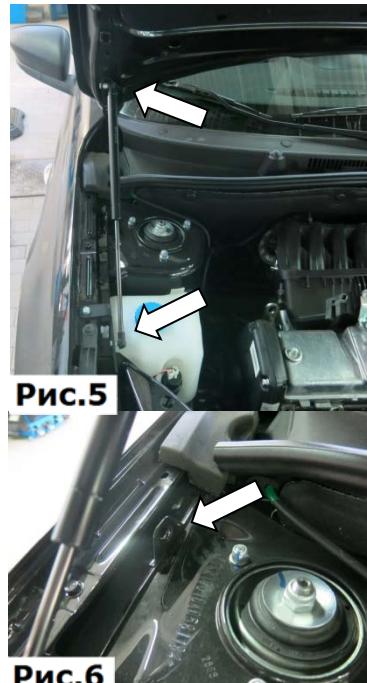
Рис.5

5. Аналогично установить крепления на другую сторону автомобиля.

7. Убрать штатный упор. Защелкнуть фитинги амортизаторов на шарниры. Амортизаторы устанавливаются штоком к крылу (Рис.5).

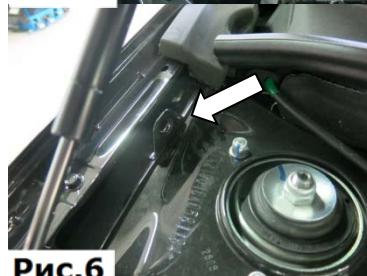
Рис.6

6. Прокачать амортизаторы (упереть в пол штоком вниз, 5 раз полностью сжать и отпустить).

8. Демонтировать штатный упор вместе с пластиковой втулкой крепления упора. (Рис.6)
