**МЯГКАЯ КРОВЛЯ**

# ПОСОБИЕ

для работников ТСЖ  
и управляющих компаний

**ОБСЛУЖИВАНИЕ РУЛОННЫХ  
КРОВЕЛЬ ИЗ БИТУМНО-  
ПОЛИМЕРНЫХ МАТЕРИАЛОВ**

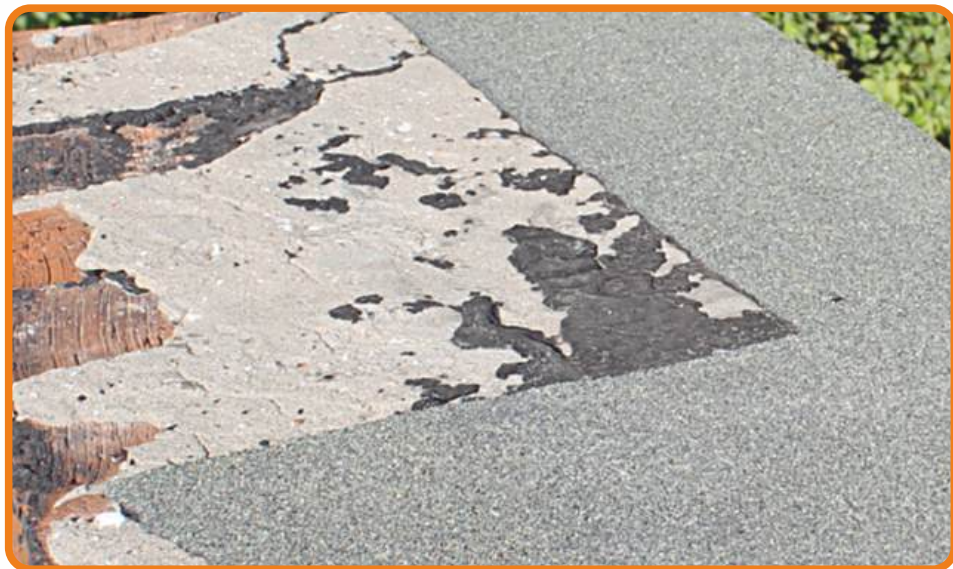
### 1. Рядовая кровля. Отсутствие гидроизоляционного ковра

Появление протечек по всей площади кровельного ковра или по его частям. Протечки приведут к увлажнению слоев кровли, строительных конструкций и материальному ущербу жильцов.

В рамках аварийного ремонта (отдельные места): очистить от пыли, грязи и огрунтовать аварийный участок битумным праймером; наплавить два слоя битумно-полимерного материала «Армокров» ЭПП, ЭКП с нахлестом на старый ковер не менее 150 мм.

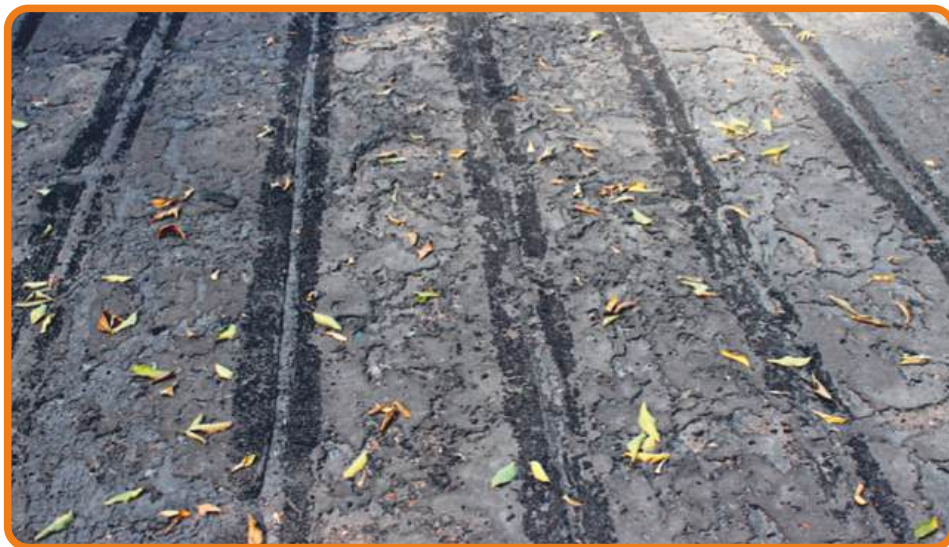
## 2. Рядовая кровля. Отсутствие защитного слоя покрытия кровли / разрушение верхнего слоя

Потеря посыпки верхнего слоя возникает вследствие неправильной эксплуатации кровли (чистка снега, отсутствие ходовых дорожек и т. д.), в ходе естественного старения.

Отсутствие защитного слоя из крупнозернистой посыпки может повлечь серьезные проблемы — преждевременное старение и разрушение гидроизоляционного материала от УФ-излучения, что приведет к протечкам.

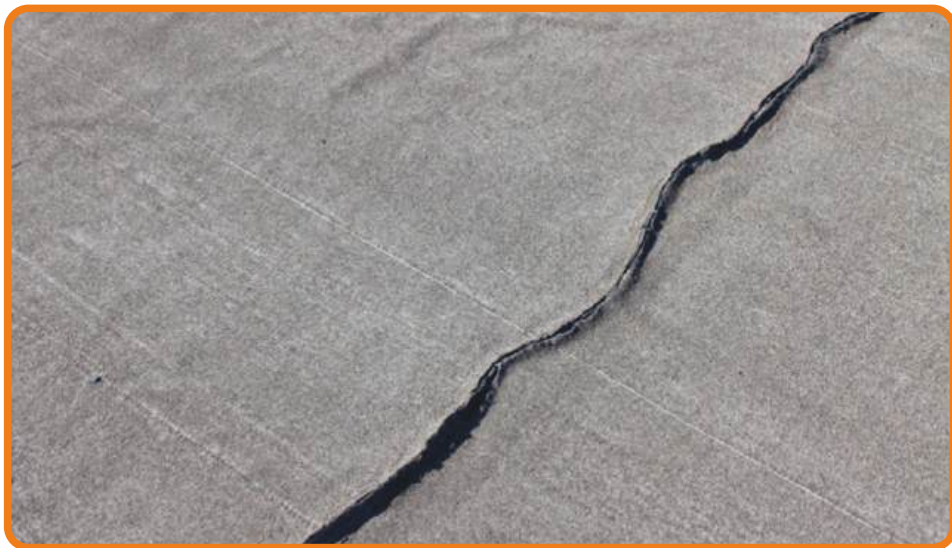
### 3. Рядовая кровля. Механическое повреждение/растрескивание гидроизоляционного покрытия

Порезы, трещины, разрывы возникают при нарушении правил эксплуатации кровли — это очистка ото льда и снега с применением металлических инструментов.

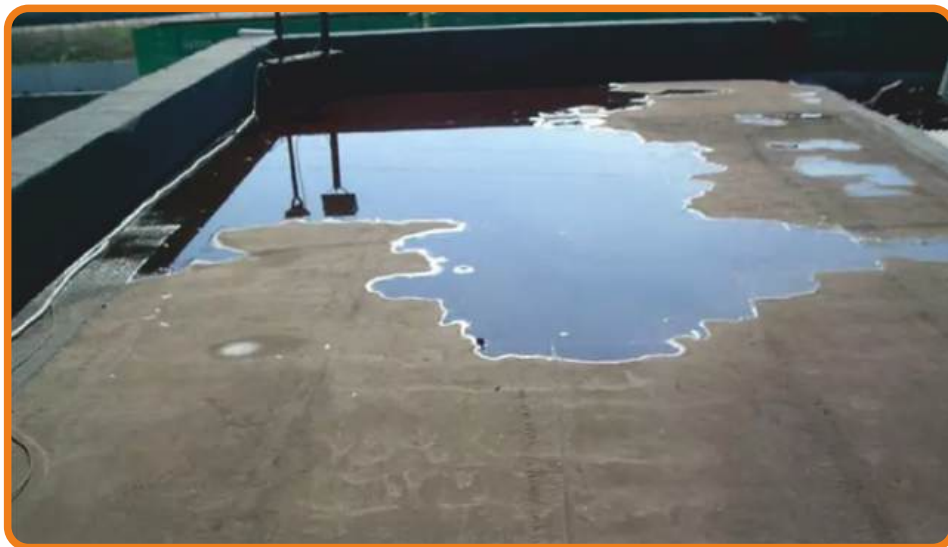
#### 4. Рядовая кровля. Образование зон застоя воды (нарушение уклонов кровли)

Образование застойных зон воды в основном вызвано неправильным выполнением уклонов кровли, контруклонов от парапетов, разуклонки между воронками при устройстве кровли. Допустимы небольшие лужи глубиной до 9 мм.

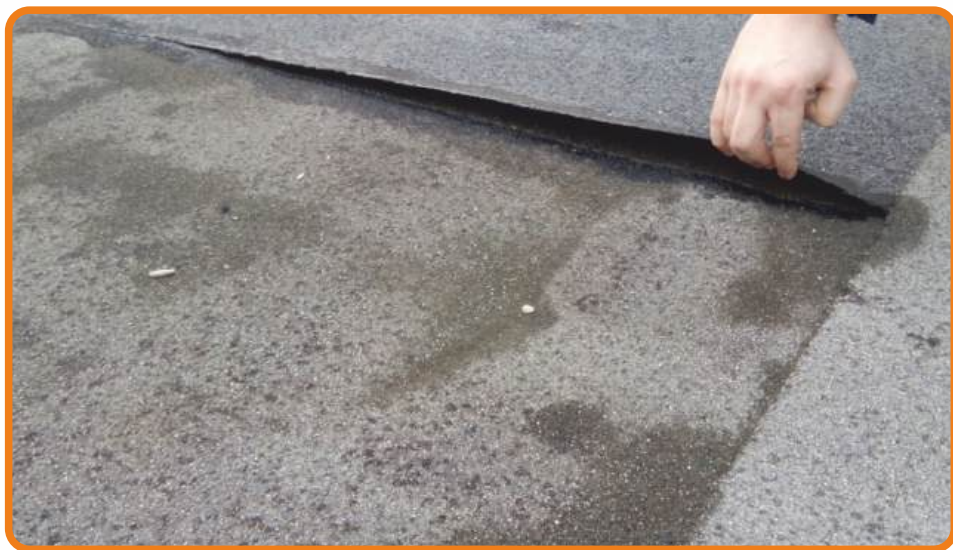
## 5. Рядовая кровля. Расслоение кровельного материала

Отслаивание одного слоя от другого происходит из-за плохого разогрева материала при наплавлении кровли.

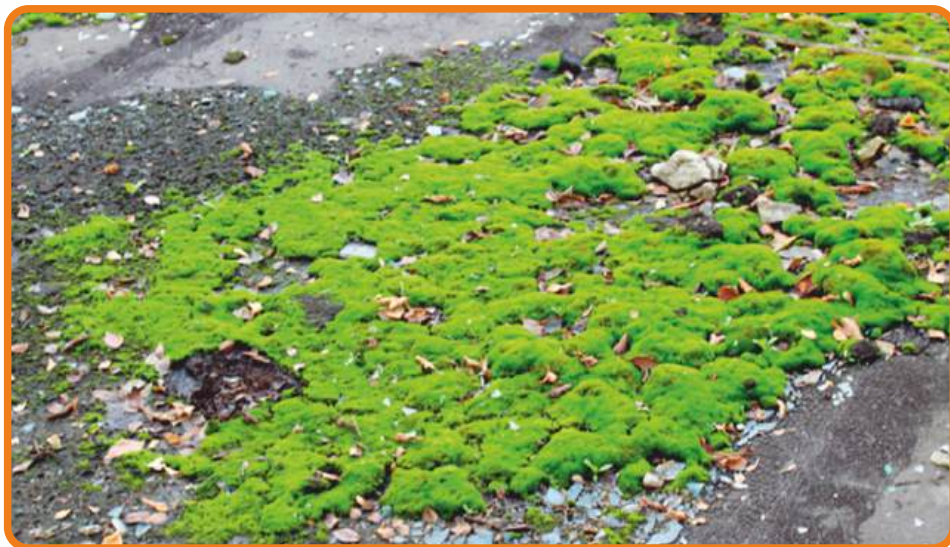
## 6. Рядовая кровля. Разрушение кровли от биологических факторов

Наиболее частыми причинами возникновения проблемы являются застойные воды на поверхности кровли. На местах с чрезмерной влагой образуется мох, может прорасти трава или кустарник. В редких случаях на поверхности кровли могут вырастать деревья.

Корни растений, особенно кустарников и деревьев, разрушают кровельный ковер, что приводит к протечкам.

Очистить поверхность от грязи, мха и корней растений, при необходимости вырубить разрушенный слой до стяжки. Огрунтовать битумным праймером, установить заплату в два слоя материалами «Армокров» ЭПП, ЭКП так, чтобы она перекрывала дефектное место не менее чем на 150 мм.

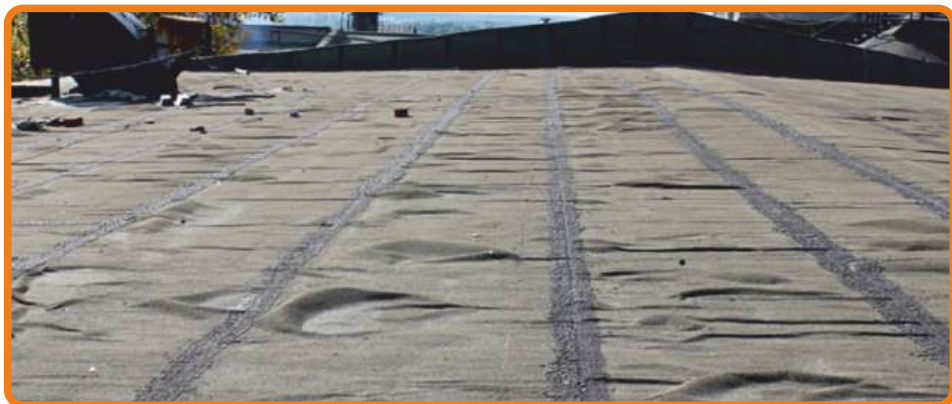
## 7. Рядовая кровля. Образование вздутий/пузырей кровельного ковра

Основная причина появления вздутий — это наличие влаги в кровельном пироге или стяжке, которая могла появиться вследствие нарушения технологии монтажа кровли (наплавление материала на влажную стяжку) или попадания влаги в кровельный пирог из-за протечек.

На размеры пузыря влияют уровень влажности и температура окружающей среды. В жаркую погоду такое вздутие может увеличиваться в размерах; если на улице холодно, пузырь может уменьшиться. Постоянная смена формы влечет за собой образование трещин на контурах пузыря — это может привести к разрушению кровельного покрытия.

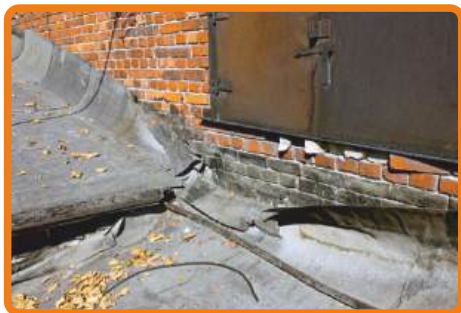
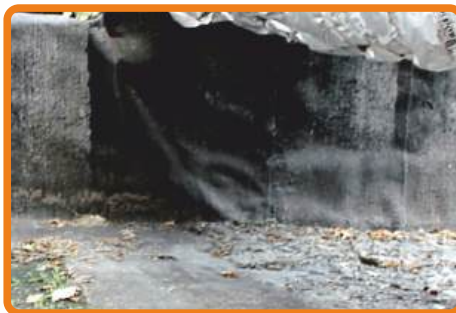
## 8. Примыкания к вертикальным поверхностям — отсутствие защитного слоя / отслоение водоизоляционного ковра, образование вздутий

Отсутствие/отслоение кровельного ковра на вертикальных поверхностях возникает из-за нарушений технологии устройства примыканий: монтаж ковра на неоштукатуренные, неогрунтованные поверхности, отсутствие механического крепления в виде краевой рейки с битумным герметиком.

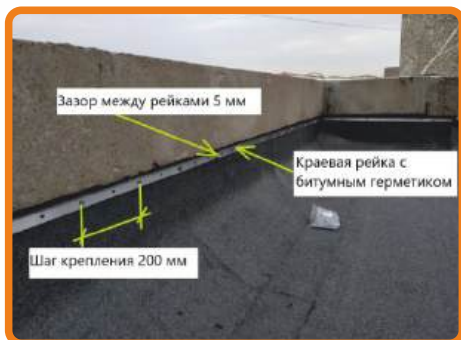
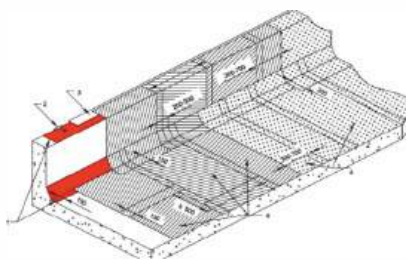
Отсутствие/отслоение примыканий на парапетах приведет к возникновению протечек.

Удалить с парапетов остатки гидроизоляционного ковра. Огрунтовать поверхность парапетов битумным праймером. Наплавить на высоту не менее 300 мм два слоя материала «Армокров» ЭПП и ЭКП с нахлестом нижнего слоя на горизонтальную поверхность на 150 мм, верхнего слоя — на 200 мм. Механически (если материал не заходит за парапет) закрепить краевой рейкой с битумным герметиком.

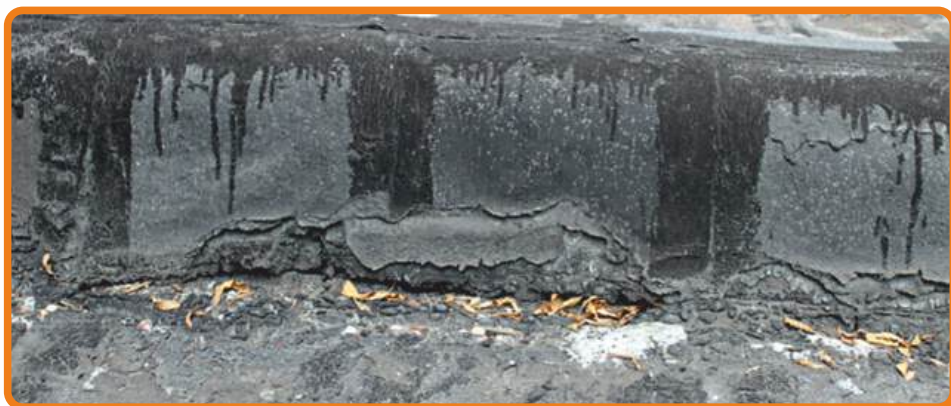
## 9. Примыкания к вертикальным поверхностям — механическое повреждение поверхности кровли / расслоение материала

Поверхность кровельного материала может быть повреждена различными способами. Механическое повреждение — наиболее частый вариант. Кроме того, разрывы и трещины могут возникнуть как следствие несоблюдения технологии работ — отсутствия галтели (переходного бортика), что создает дополнительное напряжение на материале примыкания и приводит к разрывам. Расслоение происходит из-за плохого прогрева материала при наплавлении.

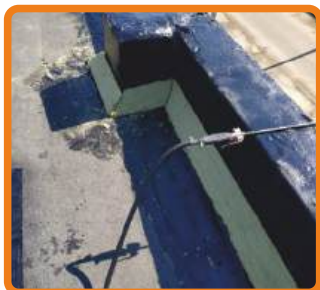
Удалить с парапетов остатки гидроизоляционного ковра. Грунтовать поверхность парапетов битумным праймером. Установить галтель (переходной бортик). Наплавить на высоту не менее 300 мм два слоя материала «Армокров» ЭПП и ЭКП с нахлестом нижнего слоя на горизонтальную поверхность на 150 мм, верхнего слоя на 200 мм. Механически (если материал не заходит за парапет) закрепить краевой рейкой с битумным герметиком.

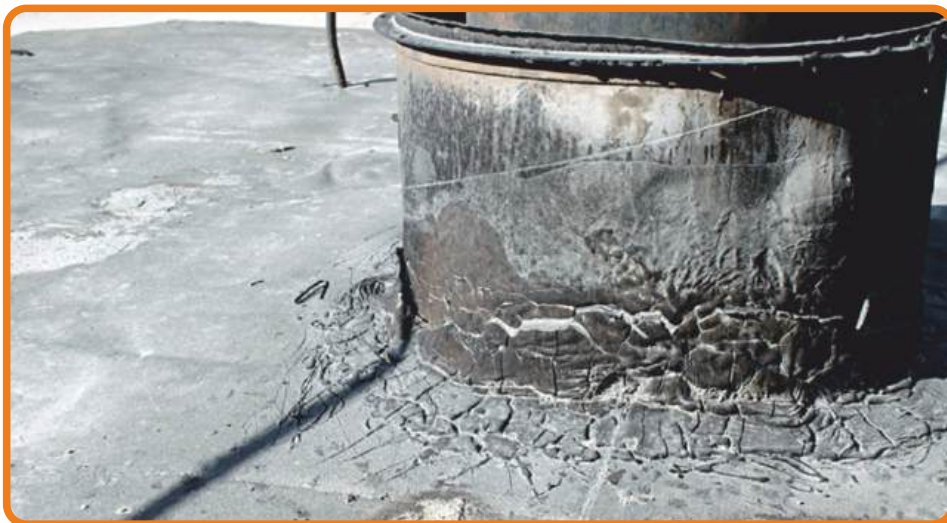
## 10. Примыкание к вертикальным поверхностям — нарушение примыкания к трубам/воздуховодам круглого сечения

Причина дефекта — несоблюдение технологии монтажных работ, отсутствие механического крепления, переходного бортика и др.

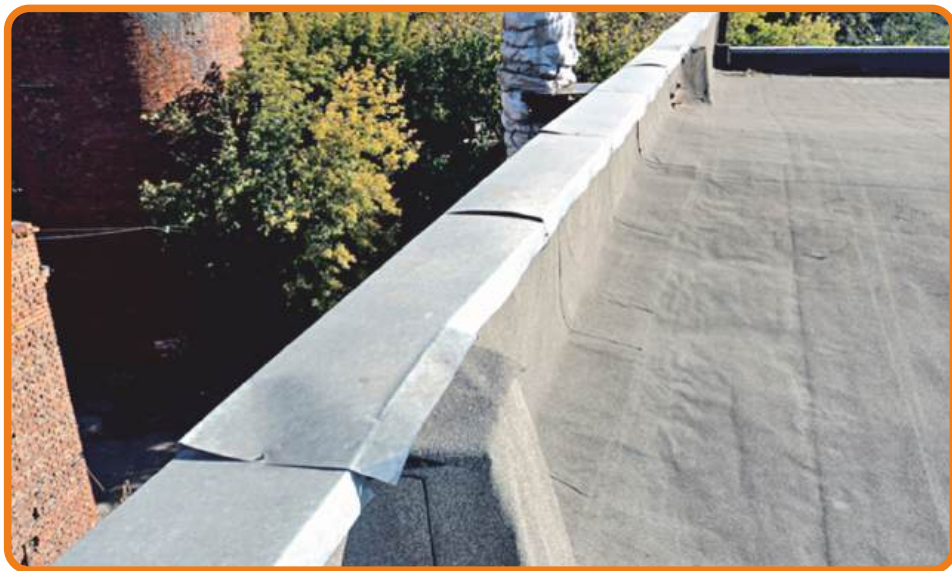
## 11. Примыкание к вертикальным поверхностям — неправильное крепление парапетного колпака из оцинкованной стали

Образование такого дефекта происходит, когда используется соединение листов кровли внахлест, крепления на парапете монтируются при помощи саморезов, гвоздей.

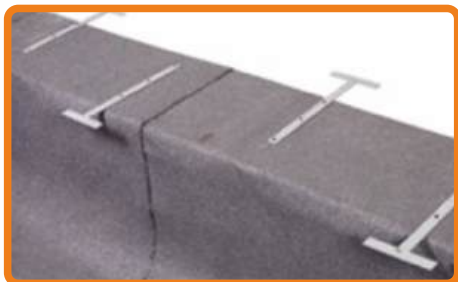
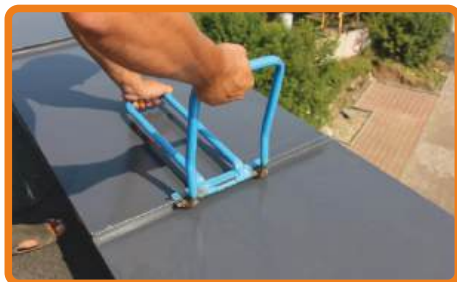
Демонтировать часть парапета с дефектом. Установить Т-образные костыли с шагом не более 600 мм. Соединения оцинкованного колпака между собой осуществлять с помощью одинарного вертикального фальца. Уклон в сторону кровли 5 %.

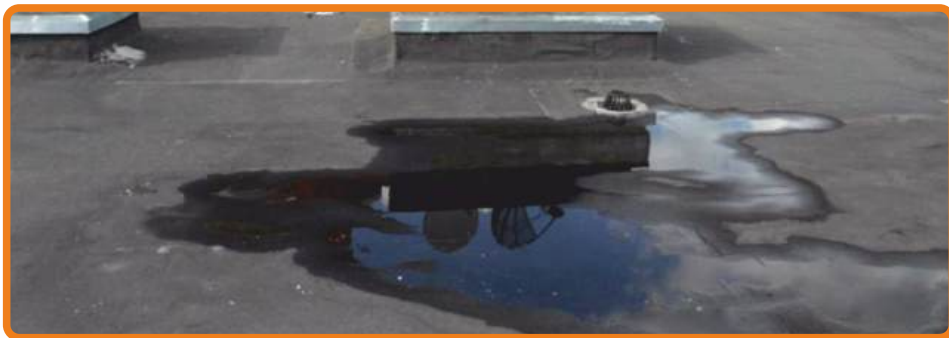
## 12. Водосточная система — образование зон застоя воды

Застойные зоны в ендове и около водоприемных воронок появляются из-за нарушения технологии монтажа, в результате чего уровень воронки оказывается выше основной поверхности кровли.

В областях застоев воды быстро исчезает защитная посыпка.

Накопления различного мусора в застойных зонах вызывают биологическое разрушение кровли и прорастание растений.

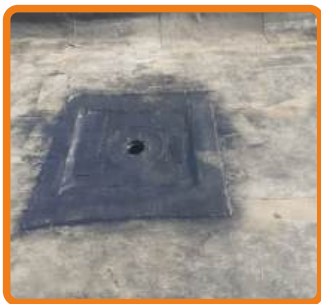
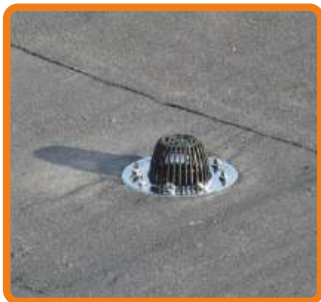
Демонтировать в застойных зонах гидроизоляционный ковер. Понизить уровень воронки ниже основного уклона кровли на 20-30 мм диаметром 1000 мм вокруг воронки. Выровнять уклон кровли к воронке цементно-песчаным раствором. Высушить. Огрунтовать отремонтированный участок битумным праймером, наплавить два слоя битумно-полимерного материала «Армокров» ЭПП, ЭКП с нахлестом на старый ковер не менее 150 мм.

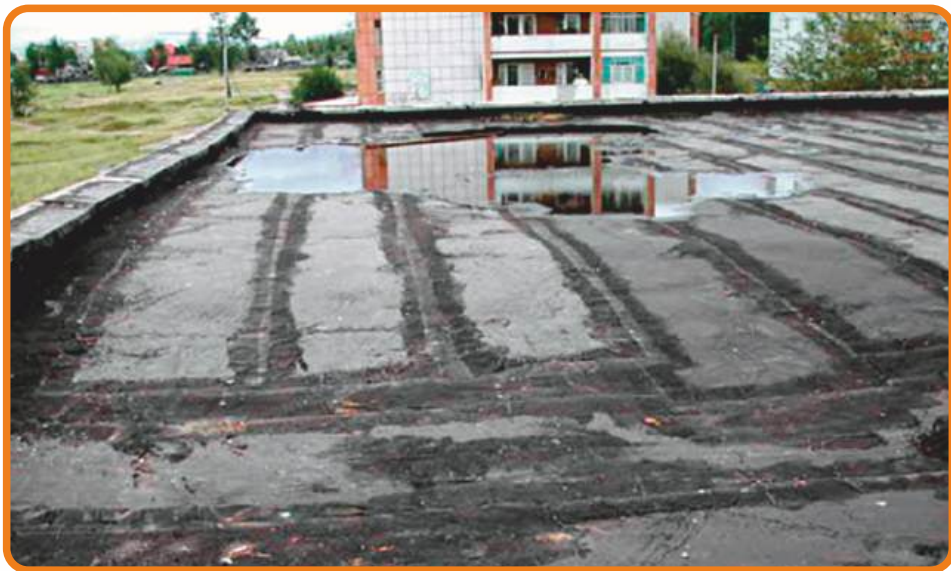
### 13. Водосточная система — засорение водосточных воронок

Воронки засоряются из-за неправильной эксплуатации кровли и нарушений строительных норм при заделке этих отверстий во время кровельных работ; отсутствия листоуловителей и фильтрующих решеток, которые устанавливаются на воронки. Регулярное попадание во внутреннюю систему водостока разнообразного мусора.

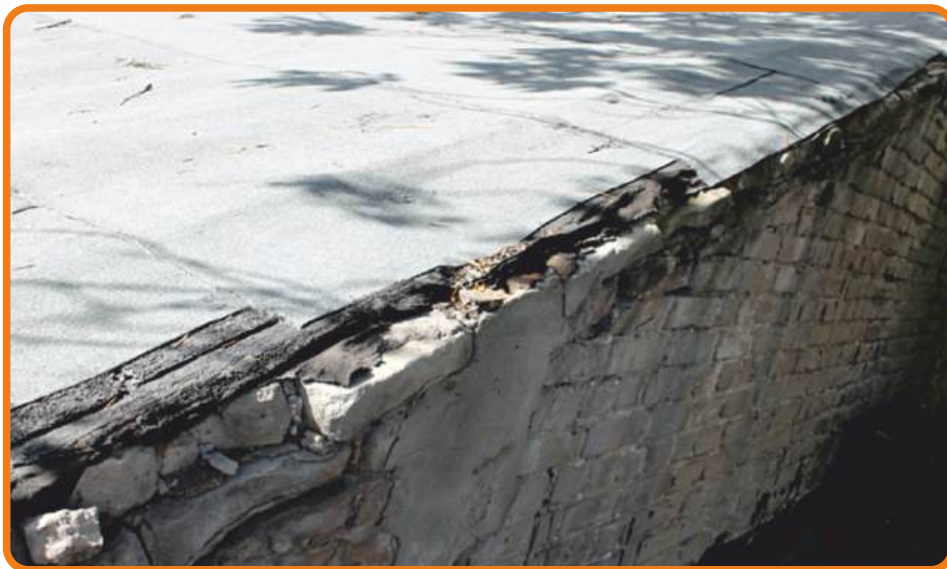
## 14. Водосточная система — отсутствие частей карнизного свеса

Несоблюдение технологии монтажа карнизных свесов при капитальном ремонте кровли.

Отсутствие карнизных свесов приведет к намоканию и разрушению фасадов или протечкам кровли в местах примыкания к наружной стене.

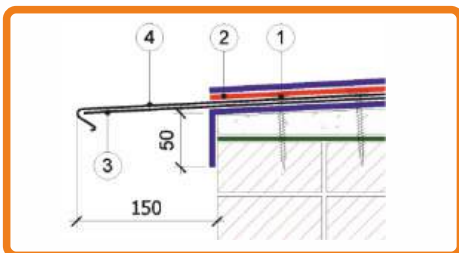
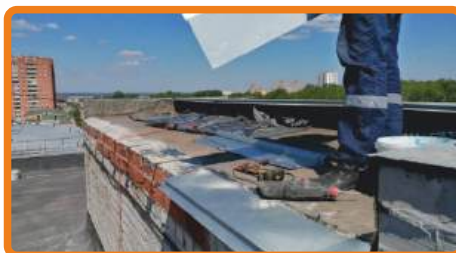
Качественное устранение таких дефектов возможно в рамках проведения капитального ремонта согласно чертежу, приведенному ниже.

1. Крепежные элементы козыря
2. Слой усиления «Армокров» ЭПП, перекрыть свес не менее чем на 150 мм

3. Т-образный козырь, шаг не менее 600 мм
4. Оцинкованный карнизный свес

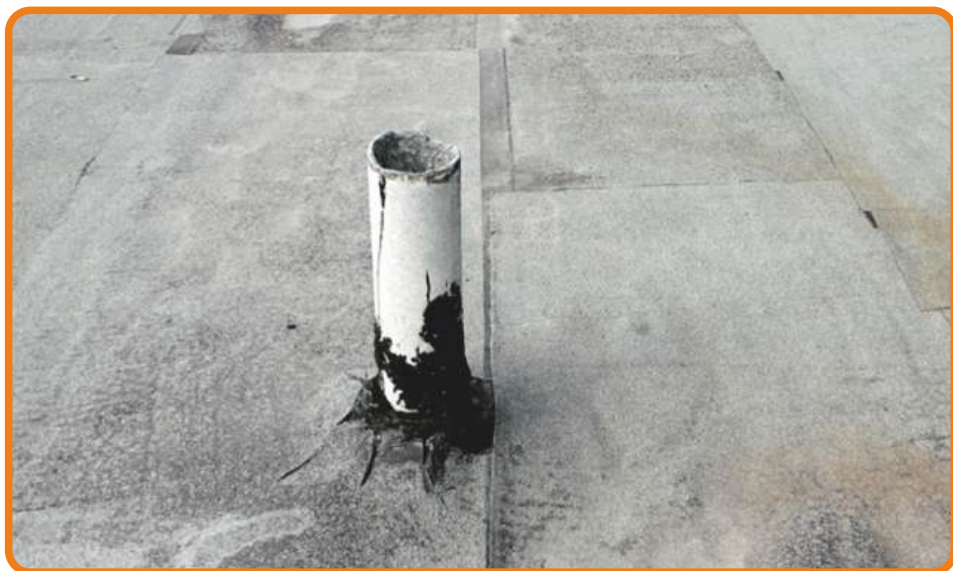
## 15. Прочие элементы — отсутствие защитных колпаков на сантехнических вытяжках

Отсутствие при монтаже, срыв ветром и прочее.

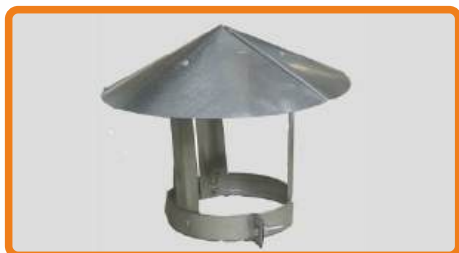
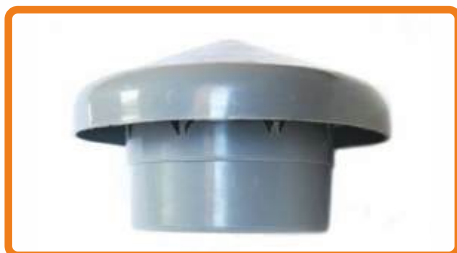
Выполнить монтаж колпаков. Колпаки могут быть из оцинкованной, нержавеющей стали, а также из полимерных материалов.

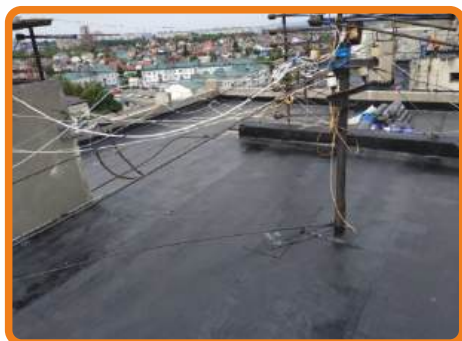
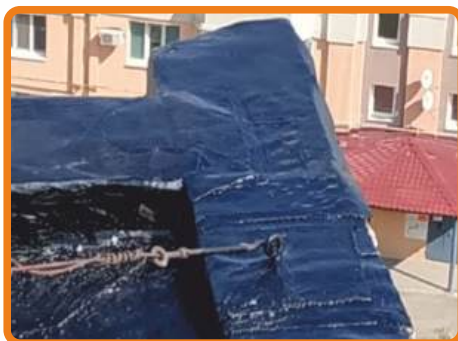
## 16. Прочие элементы — отсутствие герметизации в местах сопряжения с антеннами, анкерами

Данный дефект зачастую возникает при покрытии рулонными кровельными покрытиями в местах сопряжения с ограждениями кровли, в местах установки опор телеантенн и анкеров.

**2 вариант (анкеры):** очистить посыпку, смонтировать рамку вокруг анкера, вовнутрь рамки залить битумную мастику, на мастику нанести слой крупнозернистой посыпки для защиты от УФ-излучения.

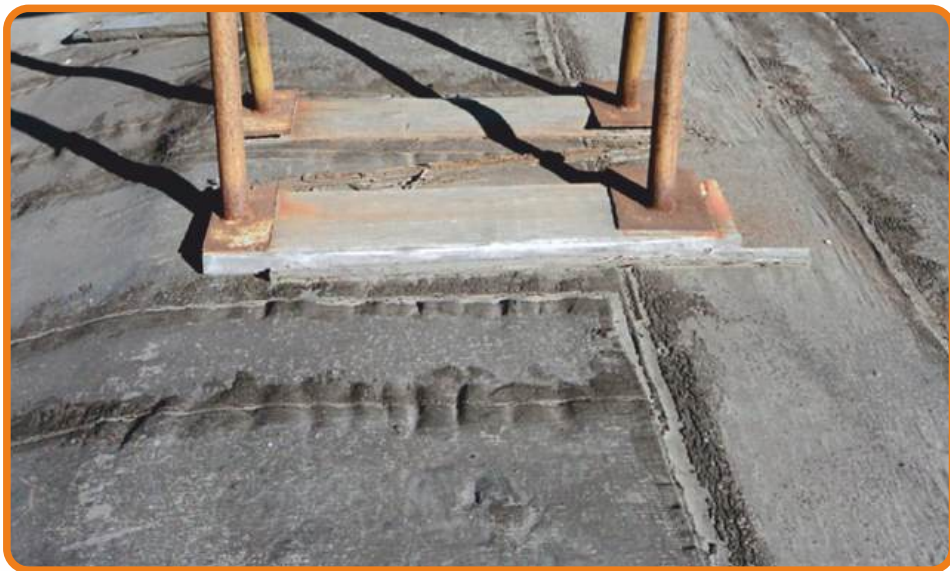
## 17. Прочие элементы — отсутствие фундамента под оборудование

Часто при отсутствии проектного решения оборудование, различные рамы устанавливаются непосредственно на кровельный ковер.

Оборудование при его установке на рулонный кровельный ковер без обустройства фундамента постепенно продавливает и разрушает его. Кроме того, на кровлю воздействуют вибрация и ветровые нагрузки от оборудования. Это со временем приводит к порче кровельного ковра и как результат — к протечкам.
