| Артикул | Инструкция по установке:<br>ЗК и крепёж подходит для MAZDA CX-30 (19->) 2,0 бен. АТ |
| NLZ.33.26.030 | |

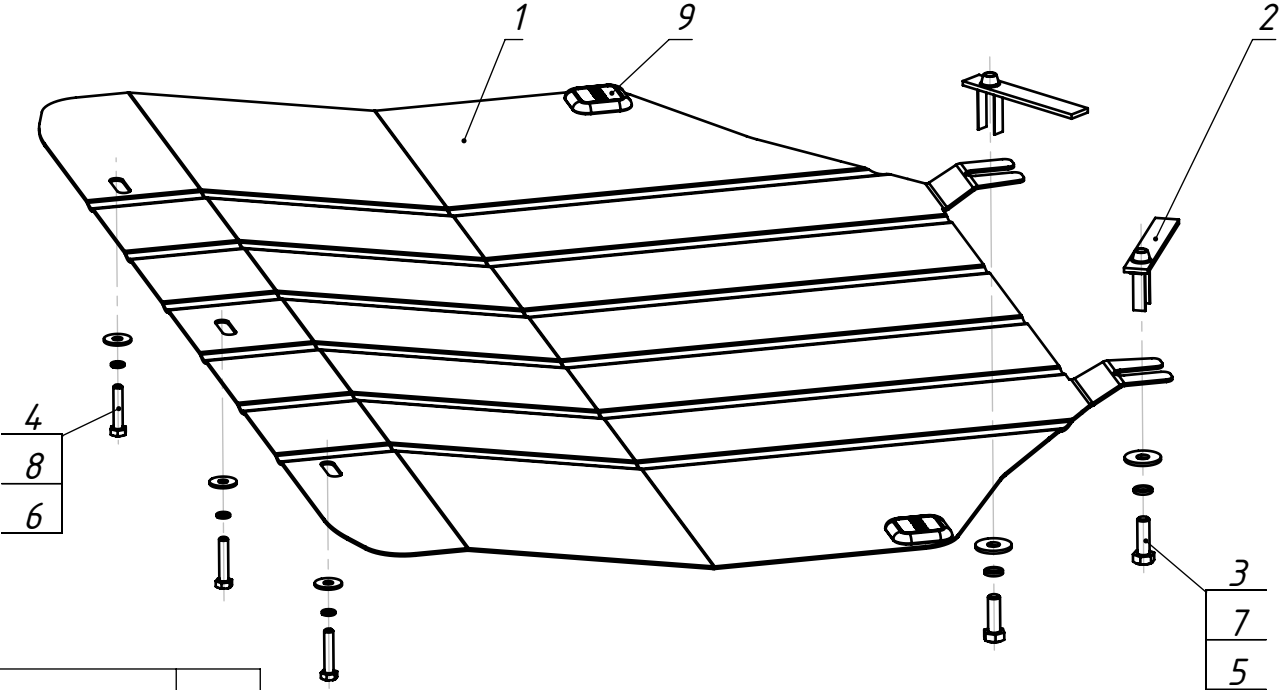
| Поз. | Наименование | Кол. |
| 1 | Защита картера | 1 |
| 2 | Планка закладная | 2 |
| 3 | Болт М8х25 ГОСТ Р 50792-95 (DIN933) | 2 |
| 4 | Болт М6х30 ГОСТ 7798-70 | 3 |
| 5 | Шайба 8 Н ГОСТ 6402-70 | 2 |
| 6 | Шайба 6 ГОСТ 6958-75 | 3 |
| 7 | Шайба 8 ГОСТ 6958-78 | 2 |
| 8 | Шайба 6 ГОСТ 6402-70 | 3 |
| 9 | Демпфер | 2 |

- Порядок установки:
1. Демонтируйте штатный пыльник.
  2. Установите закладные планки (поз.2) соосно отверстиям в заднем подрамнике автомобиля.
  3. Наживите в закладные планки (поз.2) болты (поз.3) с шайбами (поз.7,5).
  4. Навесьте защиту картера (поз.1) U-образными пазами на наживленные болты (поз.3).
  5. Проверните защиту картера (поз.1) к подрадиаторной балке автомобиля болтами (поз.4) с шайбами (поз.8,6) в штатные резьбовые отверстия.
  6. Затяните все резьбовые соединения.

Установку защиты производить в соответствии с приложенной схемой. Запрещается использовать пневмоинструмент. Допустимый момент затяжки болтов указан в таблице ниже. Касание защиты и её комплектующих с элементами, которые подвержены перетиранию, не допускается. Производитель не несёт ответственности за неправильную установку защиты. Также производитель оставляет за собой право вносить изменения в конструкцию защиты и комплектующих в целях технологического совершенствования
